國父紀念館

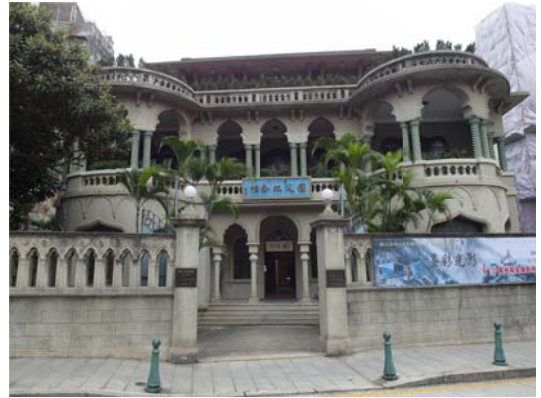
現在的建築屬伊斯蘭建築風格。建築面積約 1,200 平方米，地上三層，平面基本為正方形，兩端為圓形，後有內院，室內裝飾基本保持原狀，木樓梯，西方折中式裝修，中式家俱。立面總高約 13 米，伊斯蘭券廊式立面，上層為多瓣形券，下層為火焰紋券，頂層收進。

外牆表面用水刷石粉面，二層柱子為綠色水磨花柱，平屋頂，磚牆與鋼筋混凝土結構，上鋪木樓板。
